*Bygningss
Arkæologiske
Studier*

ET STENHUS FRA CA. 1300 I ROSKILDE

Af Hanne Dahlerup Koch

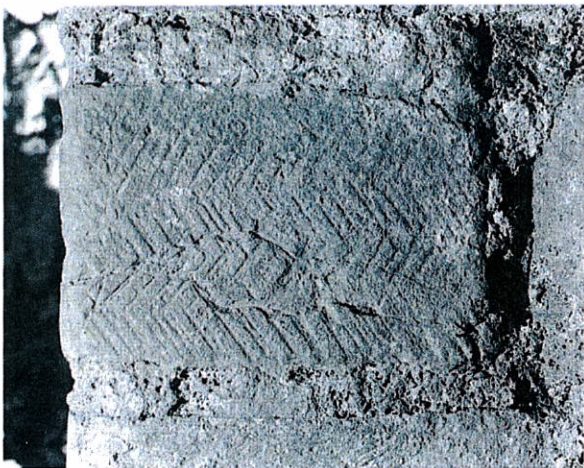
Fig. 8. En af karmstenene med sildebensmønster. Roskilde Museum fot.

flugt er smigen i øst ca. 60-65° og smigen i vest ca. 95°. Ydersiden af døråbningen har halvtstensfals.⁸ De fleste af stenene i døråbningen havde sildebensmønster i flere rækker (fig. 8), der formentlig var påført før brændingen.⁹ Stenene i døråbningens vestside havde været udsat for størst slid, så mønstret var bedst bevaret på sten i østsiden.

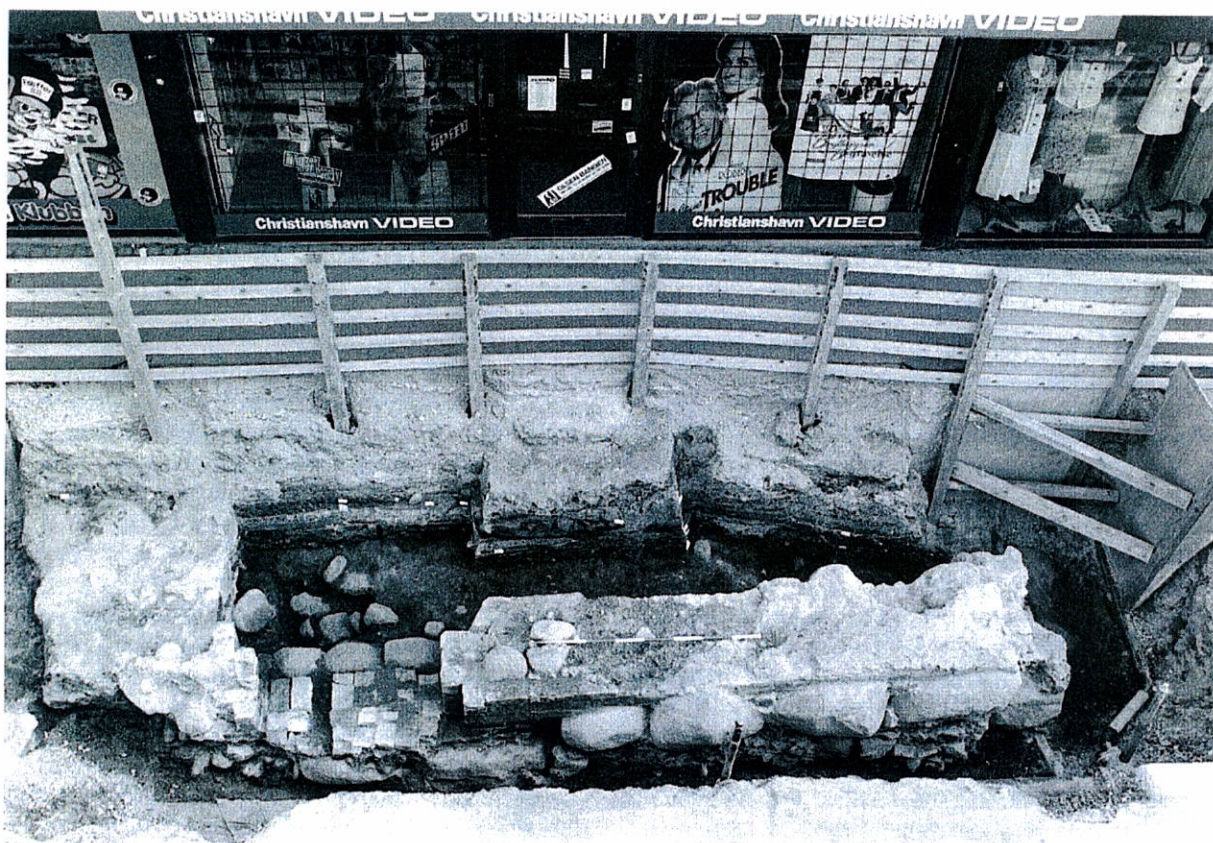
Fig. 14. Det færdigudgravede hus set i forhold til nutidens nordlige facadelinie. Roskilde Museum fot.

Huset, der i 1978 blev bygget som afløser for det i 1969 nedrevne hus, har parkeringskælder (fig. 14). Bevaret af det middelalderlige stenhus er derfor kun sydmuren ud mod gaden og dele af øst- og vestmuren. Østmuren var ud over af parkeringskælderen formentlig blevet beskadiget af et ældre nord-sydgående tracé til en vandledning. Begge sydmurens hjørner var blevet beskadiget ved gravning af ældre grøfter til stikledninger. Desuden formoder vi, at maskinen nåede at fjerne en kampesten og de yderste teglsten i vesthjørnet, før vi opdagede ruinen. Incl. sydhjørnerne var af østmuren bevaret ca. 1,8 m og af vestmuren ca. 2 m. Sydmuren var bevaret i en længde af op til 7,70 m incl. hjørnerne.

Husets efterfølger har også en markant facade ud til Algade (fig. 14).
